**TRŽNÍ OCENĚNÍ č. 2306-91i/2014 bytové jednotky č. 496/9 k. ú. Hloubětín**

| Předmět ocenění | Bytová jednotka č. 496/9, se spoluvlastnickým podílem ve výši 4125/390121 na společných částech budovy č. p. 494, 495, 496, 497, a se spoluvlastnickým podílem 4125/390121 na pozemcích parc. č. 566/5, 566/6, 566/7, 566/8, zapsané na LV č. 5743. | | | | |
| Ulice : | Slévačská | č. p. / č. o.: | 496 | LV č. : | 5743 |

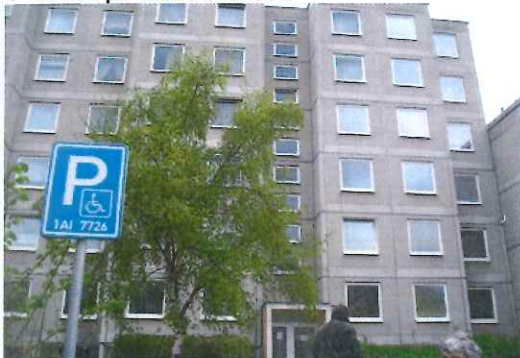
F1 Uliční pohled na budovu

Budova č. p. 496 – jedná se o řadový, typový panelový dům kolaudovaný v roce 1990. Dům má 1 podzemní a 6 nadzemní podlaží. Střecha je plochá s živičnou krytinou. Před cca 3 lety byla osazena plastová okna, nové vstupy a nová střešní krytina, opravy jsou lodžie.. V domě jsou výhradně bytové jednotky. Vybavení a opotřebení odpovídá stáří a době výstavby. V domě je nový výtah. Vytápění je dálkové, zajišťuje Pražská teplárenská.

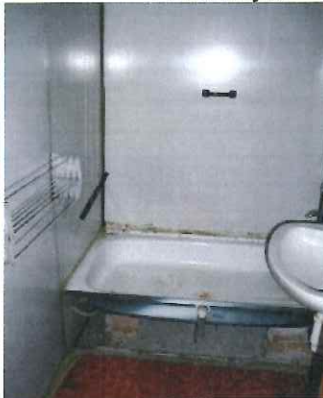
F2 Část bytu

Bytová jednotka č. 496/9 je velikosti 2+kk o celkové výměře 41,25 m<sup>2</sup> s příslušenstvím umístěná ve 3. NP. Byt je tč. neobsazený a je ve zhoršeném stavu odpovídajícímu stáří, bez prováděné údržby. V současné době probíhá oprava omítek a výmalba. Skládá se z obytné místnosti s kuchyňským koutem, pokoje, komory, předsíně, koupelny a WC. Na podlahách je PVC, koupelna a záchod jsou tvořeny umakartovým jádrem. V koupelně je osazena větší sprcha a umyvadlo. Kuchyň je bez vybavení. Dveře jsou typové plně a prosklené. Bytová jednotka je orientována na jihozápad.
