# ZNALECKÝ POSUDEK

**č. 6348-22/2019**

**pozemku p.č. St. 24, součástí je stavba č.p. 19, rodinný dům a pozemku 14/7 s příslušenstvím**, dle LV č. 66, v obci a k.ú. Bílá Lhota, okres Olomouc, kraj Olomoucký

zjištění obvyklé tržní ceny nemovité věci

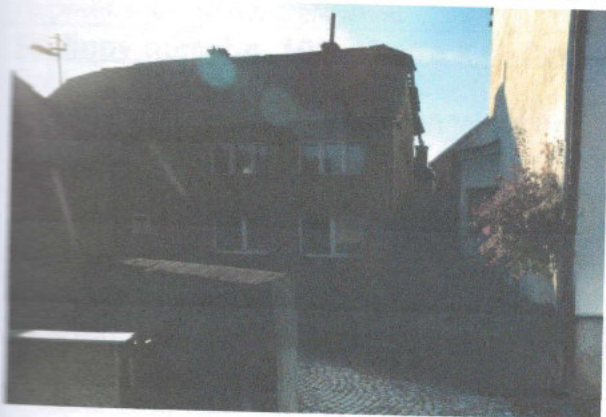
**Rodinný dům č. p. 69, obec Loučka, k.ú. Loučka u Bílska, okres Olomouc, kraj Olomoucký.**

Jednobytové, rodinný dům, větší velikostní kategorie s větší užitnou podlahovou plochou, situovaný v blízké, menší obci, lepší místní poloha z pohledu rušivých vlivů, mírně lepší dopravní dostupnost a úroveň občanské vybavenosti v místě, výrazně lepší stavebně technický stav a standard vybavení, větší přilehlý pozemek.

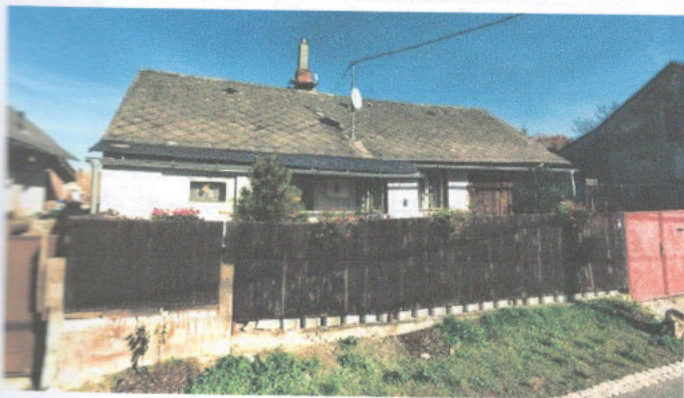
### **Rodinný dům č.p. 32, obec Luká, k.ú. Ješov, okres Olomouc, kraj Olomoucký.**

Jedná se o samostatně stojící, zděný RD, má 1NP a je částečně podsklepen - jedna místnost, je zastřešen sedlovou střechou bez využitého podkroví, dům z roku 1910, dům je po částečné modernizaci vnitřních prostor, v horším stavu část prvků dlouhodobé životnosti (krov) a část PKŽ, napojení domu na elektro, vodovod, vlastní studnu, kanalizaci a plyn, dispozičně je dům řešen jako jednobytový, v domě je bytová jednotka o velikosti 1+1 s příslušenstvím, za domem je situována zahrada, klidná lokalita k bydlení, Poloha v malé obci, její odloučené místní části s horší dopravní dostupností, nízká frekvence spojení a podprůměrnou úroveň občanské vybavenosti.

Jednobytový, rodinný dům, srovnatelné velikostní kategorie se srovnatelnou užitnou podlahovou plochou, situovaný v blízké, lepší místní poloha z pohledu rušivých vlivů, mírně horší dopravní dostupnost a úroveň občanské vybavenosti v místě, mírně lepší stavebně technický stav a standard vybavení, menší přilehlý pozemek.

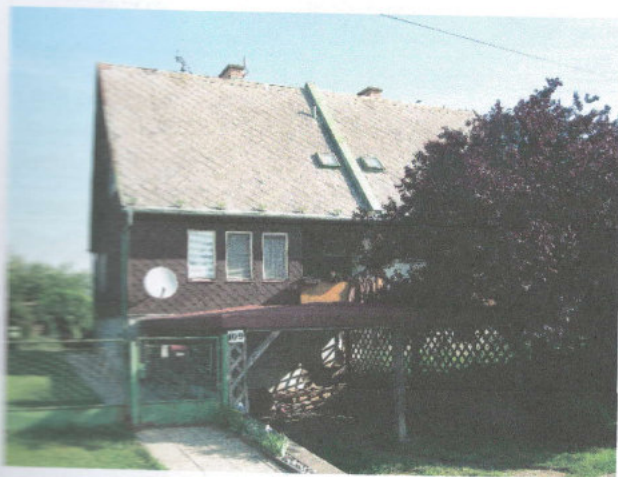
### **Rodinný dům č.p. 109, obec a k.ú. Bouzov, okres Olomouc, kraj Olomoucký.**

Jedná se o RD, konstrukčně řešen jako montovaná dřevostavba, dům má 1NP, zastřešen je sedlovou střechou s využitým podkrovím a je podsklepen, dům tvoří levou polovinu dvojdomu, dům z roku 1973, nachází se v průměrném stavebně technickém stavu, napojení domu na elektro, vodovod, kanalizace do ČOV, vytápění dálkové, dispozičně je dům řešen jako jednobytový, v domě je bytová jednotka o velikosti 5+KK s příslušenstvím, před domem je předzahrádka, zastřešené garážové stání, za domem je dvůr s vedl. stavbou a malá zahrada, poloha v obci s dobrou úrovní občanské vybavenosti, klidná lokalita k bydlení- okrajová část obce.

Jednobytový, rodinný dům, větší velikostní kategorie s větší užitnou podlahovou plochou, situovaný v blízké obci, lepší místní poloha z pohledu rušivých vlivů, mírně lepší dopravní dostupnost a úroveň občanské vybavenosti v místě, výrazně lepší stavebně technický stav a standard vybavení, větší přilehlý pozemek.

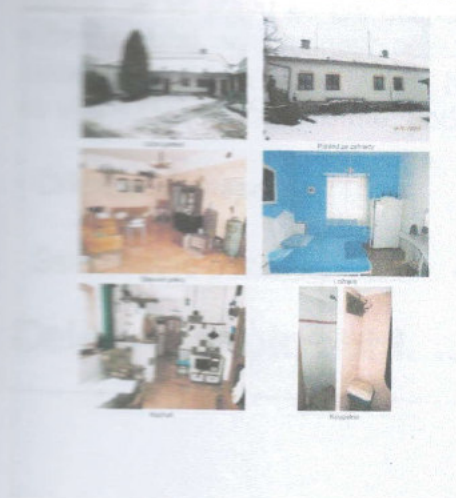
#### **Rodinný dům č. p. 12, obec Bouzov, k.ú. Bezděkov nad Třebůvkou, okres Olomouc, kraj Olomoucký.**

Jedná se o samostatně stojící zděný RD střední velikostní kategorie situovaný v odloučené místní části malé obce, dům má 1NP a je částečně podsklepen, dům z roku 1918, dům v r. 2009-2015 průběžně opravován, v průměrném stavebně technickém stavu a dobrém standardu vybavení po částečné rekonstrukci vnitřních prostor, napojení domu na elektro, vlastní studnu, kanalizace do jímky, dispozičně je dům řešen jako jednobytový, v domě je jedna bytová jednotka o velikosti 4+1 s příslušenstvím, parkování možné na vlastním pozemku- nekryté parkovací stání, za domem je situována zahrada, klidná lokalita k bydlení. Horší dopravní dostupnost a chybějící základní občanská vybavenost v místě.

Jednobytový, rodinný dům, větší velikostní kategorie s větší užitnou podlahovou plochou, situovaný v blízké obci-její odloučené místní části, lepší místní poloha z pohledu rušivých vlivů, mírně horší dopravní dostupnost a horší úroveň občanské vybavenosti v místě, výrazně lepší stavebně technický stav a standard vybavení, větší přilehlý pozemek.

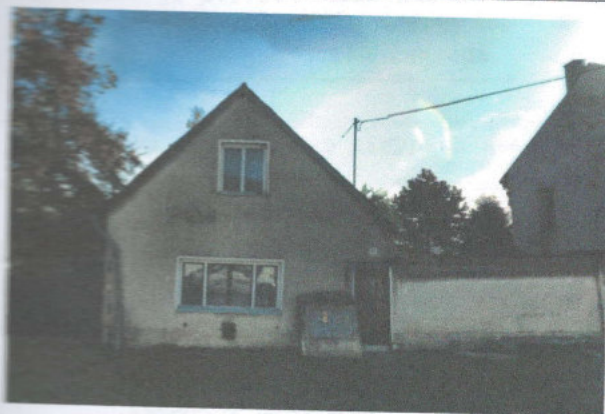
**Rodinný dům č. p.87, obec Mladeč a k.ú Sobáčov, okres Olomouc, kraj Olomoucký.**

Jedná se o samostatně stojící RD, dům má 1NP s částečným podkrovím a je částečně podsklepen, zastřešen je sedlovou střechou, dům z roku 1930, v roce 1970 provedena oprava, nutná rekonstrukce, vyšší morální opotřebení, napojení domu na elektro, vodovod, vlastní studna, kanalizaci a plyn, dispozičně je dům řešen jako jednobytový, v domě je bytová jednotka o velikosti 4+1 s úplným příslušenstvím, vytápění lokální plynové, za domem je vedlejší stavba-sklady, dále navazuje zahrada, klidná lokalita k bydlení, okolní zástavbu tvoří obdobné RD se zahradami, poloha v malé obci s průměrnou dopravní dostupností a základní občanskou vybaveností v obci v blízkosti správního centra – města Litovel.

Jednobytový, rodinný dům, větší velikostní kategorie s větší užitnou podlahovou plochou, situovaný v blízké obci-její odloučené místní části, lepší místní poloha z pohledu rušivých vlivů, srovnatelná dopravní dostupnost a horší úroveň občanské vybavenosti v místě, lepší stavebně technický stav a standard vybavení, výrazně větší přilehlý pozemek.

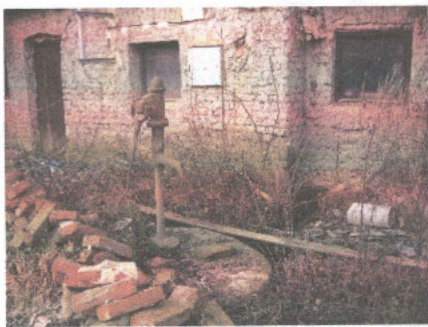
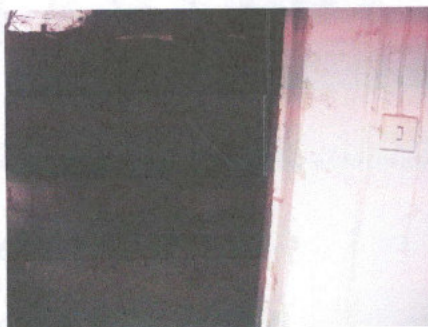
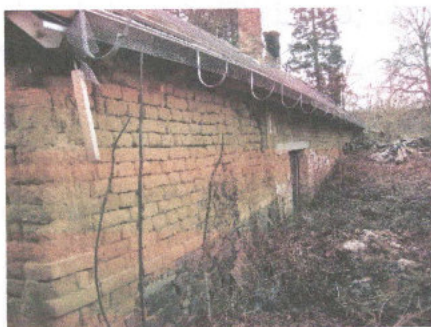
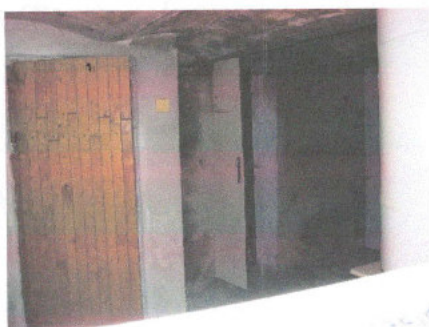
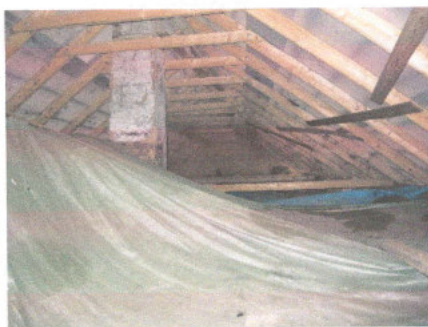
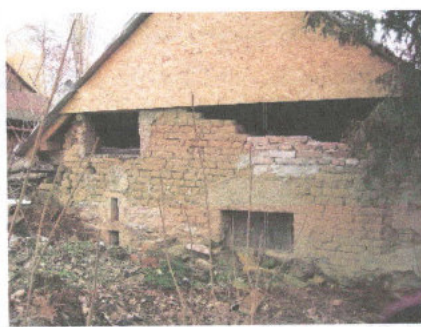
# **Fotodokumentace**

Rodinný dům s příslušenstvím a pozemky, situovaný v centrální části obce, v zástavbě převážně rodinnými RD, podél uliční komunikace. Dům je samostatně stojící, nepodsklepený, má jedno nadzemní podlaží, nevyužitě podkroví pod sedlovou střechou. Vedle domu je situován přilehlý pozemek malé výměry dlouhodobě neudržovaný. Stavebně technický stav je velmi špatný, objekt v posledním období neužíván a neudržován. Dle zjištění byl objekt zasažen požárem, kdy vyhořela převážná část vnitřních prostor. Následně byla provedena

oprava střešní konstrukce – nově proveden sedlový krov. Ostatní prvky dlouhodobé životnosti, které se zachovaly ( zdivo, část stropních konstrukcí) jsou původní, ve zhoršeném stavu odpovídajícím značnému stáří. V pravé části objektu byla provedena částečná rekonstrukce vnitřních prostor ( zřízení hyg. zázemí), Na konstrukce krovu je pouze laťování a folie, není položena krytina.

Špatný stav původních stropních konstrukcí v převážné části domu, horší stav zdiva z nepálených cihel
